Bus en site propre de Nice

CETE
Méditerranée

I. Un site propre préfigurant la ligne 2 de tramway

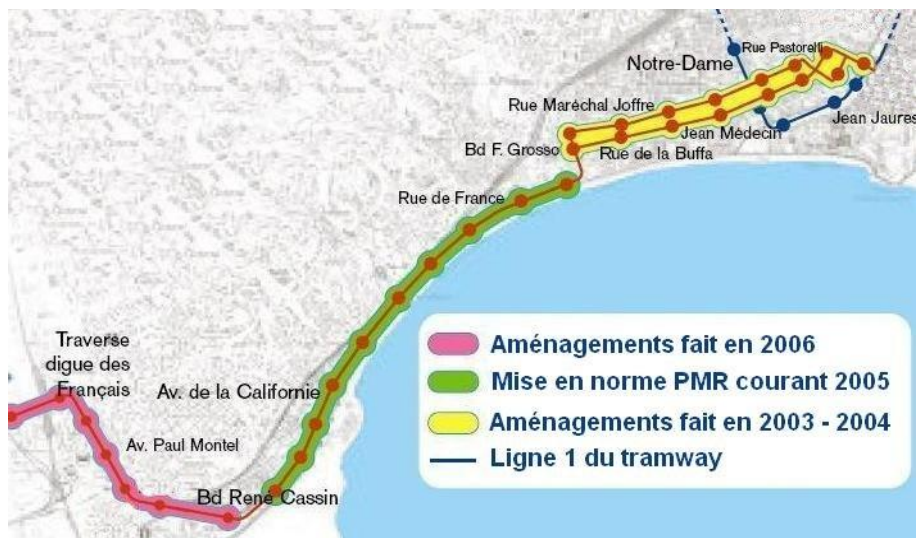
Complétant la première ligne de tramway en facilitant les échanges Est/Ouest, la réalisation du site propre bus a permis aux autobus du réseau Ligne d'Azur d'augmenter leur vitesse commerciale de 10 à 13,5 Km/h. Ce couloir est emprunté par 10 lignes avec une fréquence de l'ordre d'un bus toutes les 4 minutes en centre ville aux heures de pointe. Toutes les autres lignes d'autobus existantes ont été mises en correspondance avec ce site propre ou avec la ligne de tramway.

A terme, entre le Port de Nice et le CADAM (Centre administratif départemental des Alpes-Maritimes), le temps de parcours, à l'heure de pointe du soir, est estimé à 35 minutes (contre 50 minutes avant les aménagements).

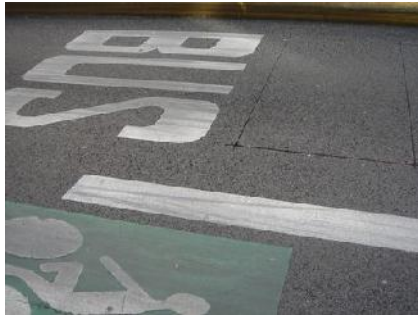
Ces aménagements ont permis de séparer totalement les bus de la circulation automobile facilitant ainsi la fluidité du trafic du réseau de Nice.

La priorité aux feux a été mise en place (feux spécifiques + boucles de détection) et participe à l'amélioration de la vitesse moyenne et au respect des horaires.

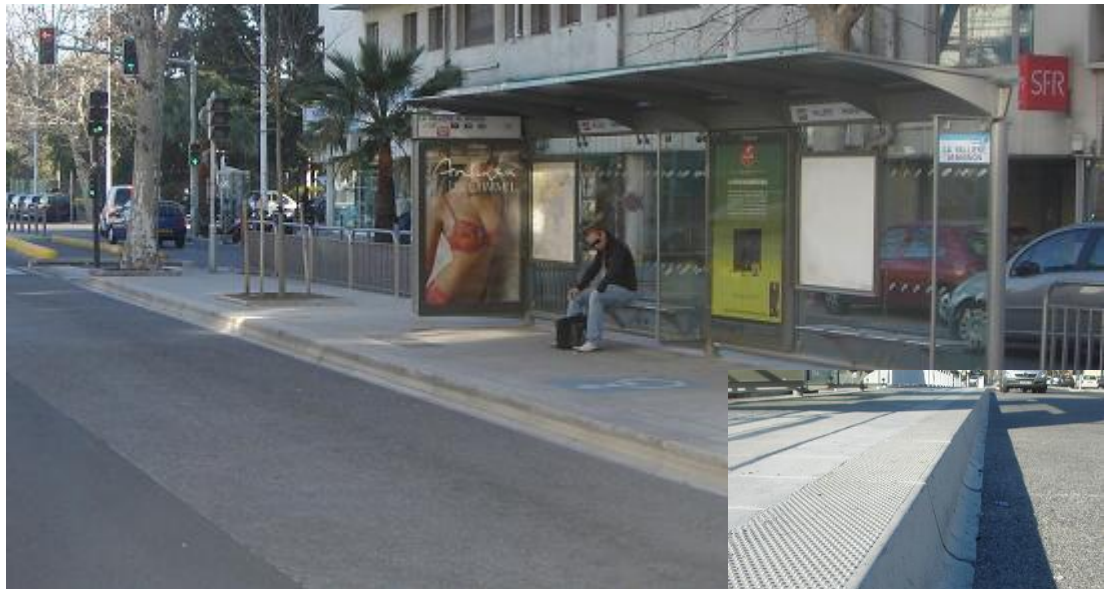
Les quais ont été rehaussés et un emplacement spécifique a été noté sur le quai pour permettre aux personnes en fauteuil de savoir où elles doivent se positionner. Les bordures mises en place permettent également aux bus d'accoster dans de bonnes conditions et au plus près du quai.

A souligner cependant quelques petits problèmes de réalisation (eau stagnante au niveau des cheminements, position du fauteuil non protégée par l'abri bus) ou d'entretien / maintenance (remise en place des bandes podotactiles ...).

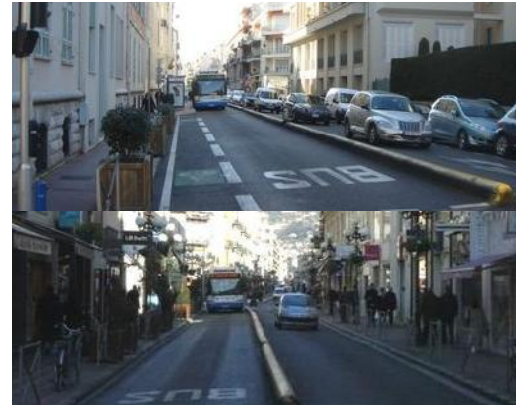
- sur la zone du centre ville (en jaune sur la carte) l'espace disponible étant faible, il a été décidé de faire un seul sens par rue pour ne pas interdire la circulation automobile. Ainsi le sens aller se situe sur une rue et le sens retour sur une parallèle à celle-ci.

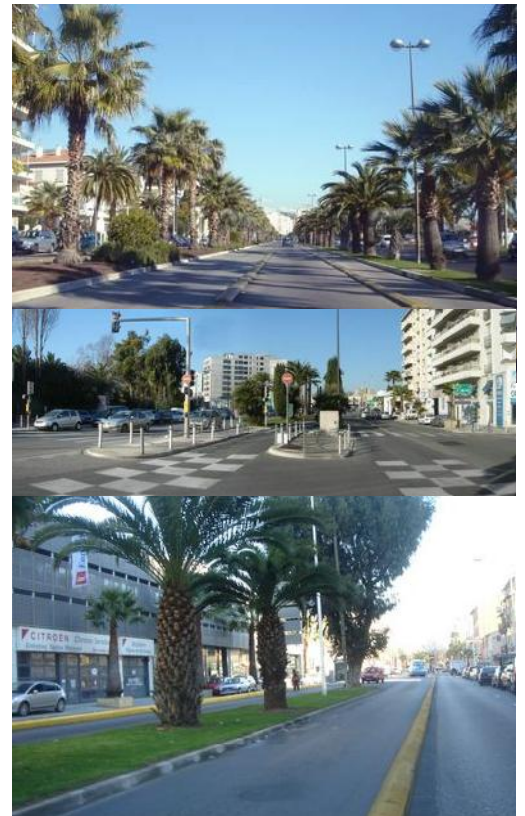
- sur les autres zones, il a été décidé de réutiliser la largeur disponible au centre des chaussées pour mettre en place un site axial bidirectionnel. Suivant les cas, les deux voies de bus peuvent être adjacentes (photo 1) ou séparées par un terre-plein central (photo 2 et 3).

Dans tous les cas, les voies bus sont séparées de la circulation routière par des bordures hautes (environ 20 cm). Si elles sont très peu esthétiques, leur efficacité n'est plus à démontrer.

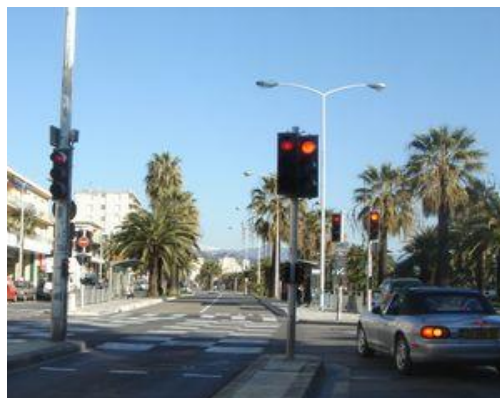
Au niveau des intersections, l'aménagement est classique avec une priorité relative de la voie bus et la mise en place de feux protégeant la plate forme.

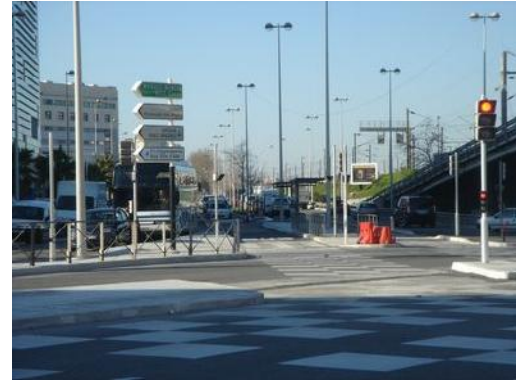
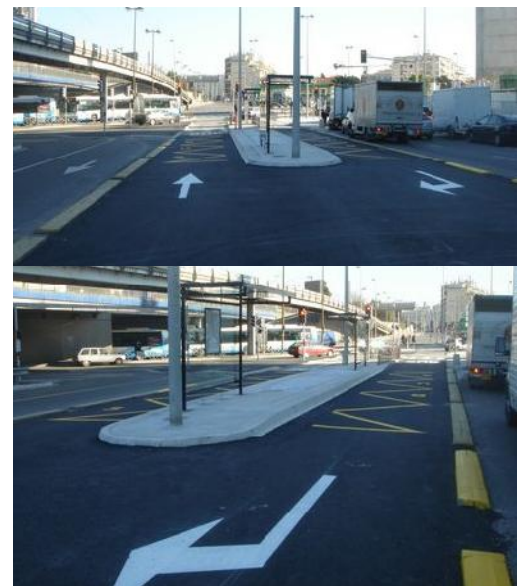
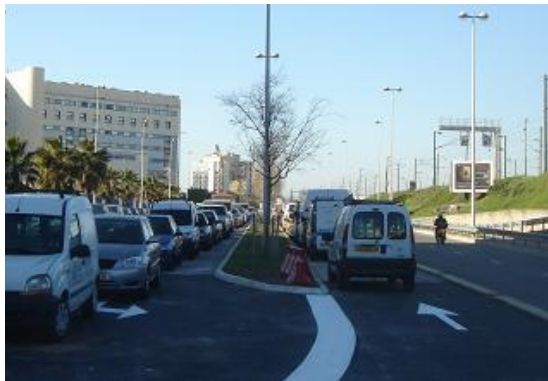
Pour résoudre un problème d'emprise et certainement en préfiguration du tramway, et d'une station centrale, un arrêt de même type est en cours de réalisation (au niveau de la zone rose de la carte).

Étant donné que les bus ne possèdent pas de portes à gauche, un marquage au sol permet au bus de contourner l'arrêt pour se positionner du bon côté.

Il serait intéressant de suivre la mise en service de cet arrêt notamment du point de vue de la sécurité et de l'exploitation d'autant plus que dans le prolongement de la station les deux voies bus sont séparées par un terre-plein central si bien que les erreurs seront très difficilement récupérables.

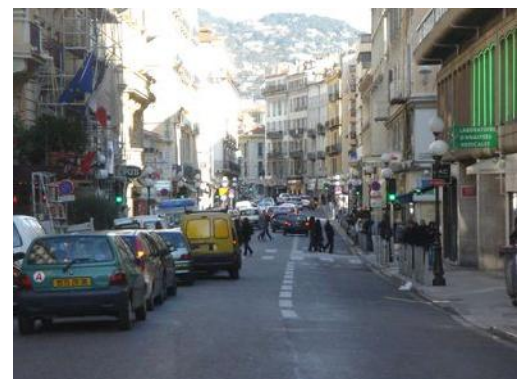
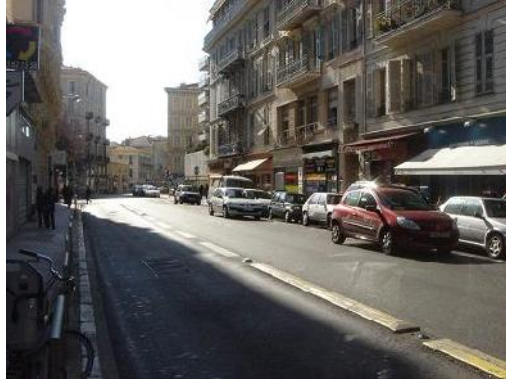
- La voie complètement accessible qui est faite d'un marquage au sol et qui peut être facilement utilisable par tous les véhicules.

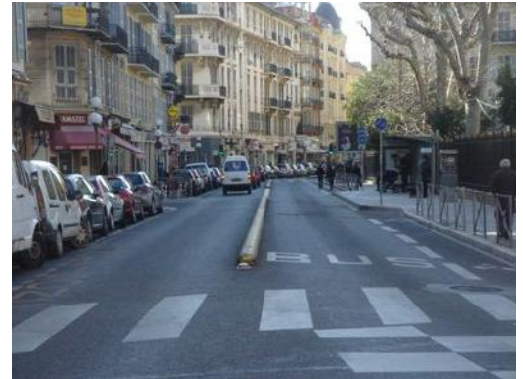
- La voie inaccessible délimitée par des bordures infranchissables hautes. Le réseau structurant des voies bus utilise prioritairement ce type de voie.

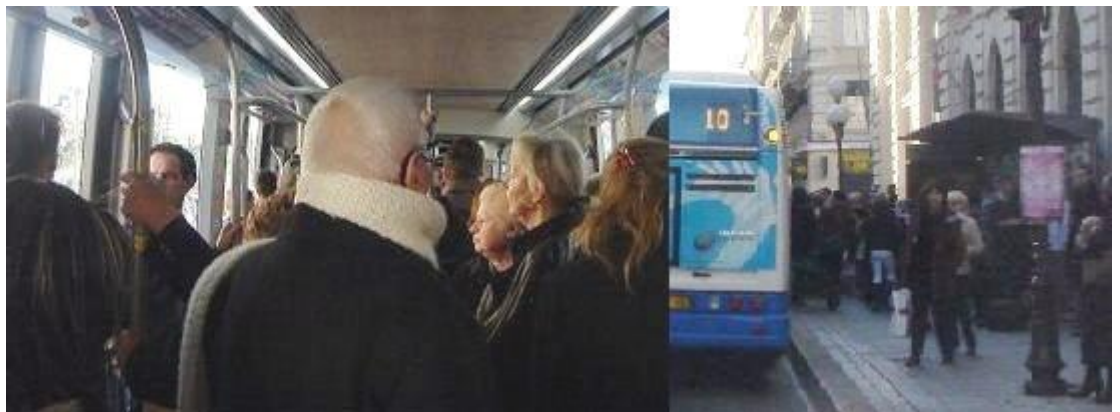
En effet, au vu du succès du tramway (Photo de gauche dans le tramway à 15h) et de la fréquentation des lignes de bus utilisant déjà ce couloir (Photo de droite à 16h), la Communauté d'Agglomération Nice Côte d'Azur a décidé de passer directement à la phase tramway pour pouvoir avoir une capacité de transport suffisante et toutes les études réalisées ont confirmé le tramway comme moyen de transport idéal pour lutter efficacement contre l'asphyxie automobile.
